قبة وخانقاه ومقعد وسبيل وكتاب ومنزل
السلطان فنصوه الغوري

مجموعه السلطان الغوري

الدراسات المعمارية لمجموعة الغوري

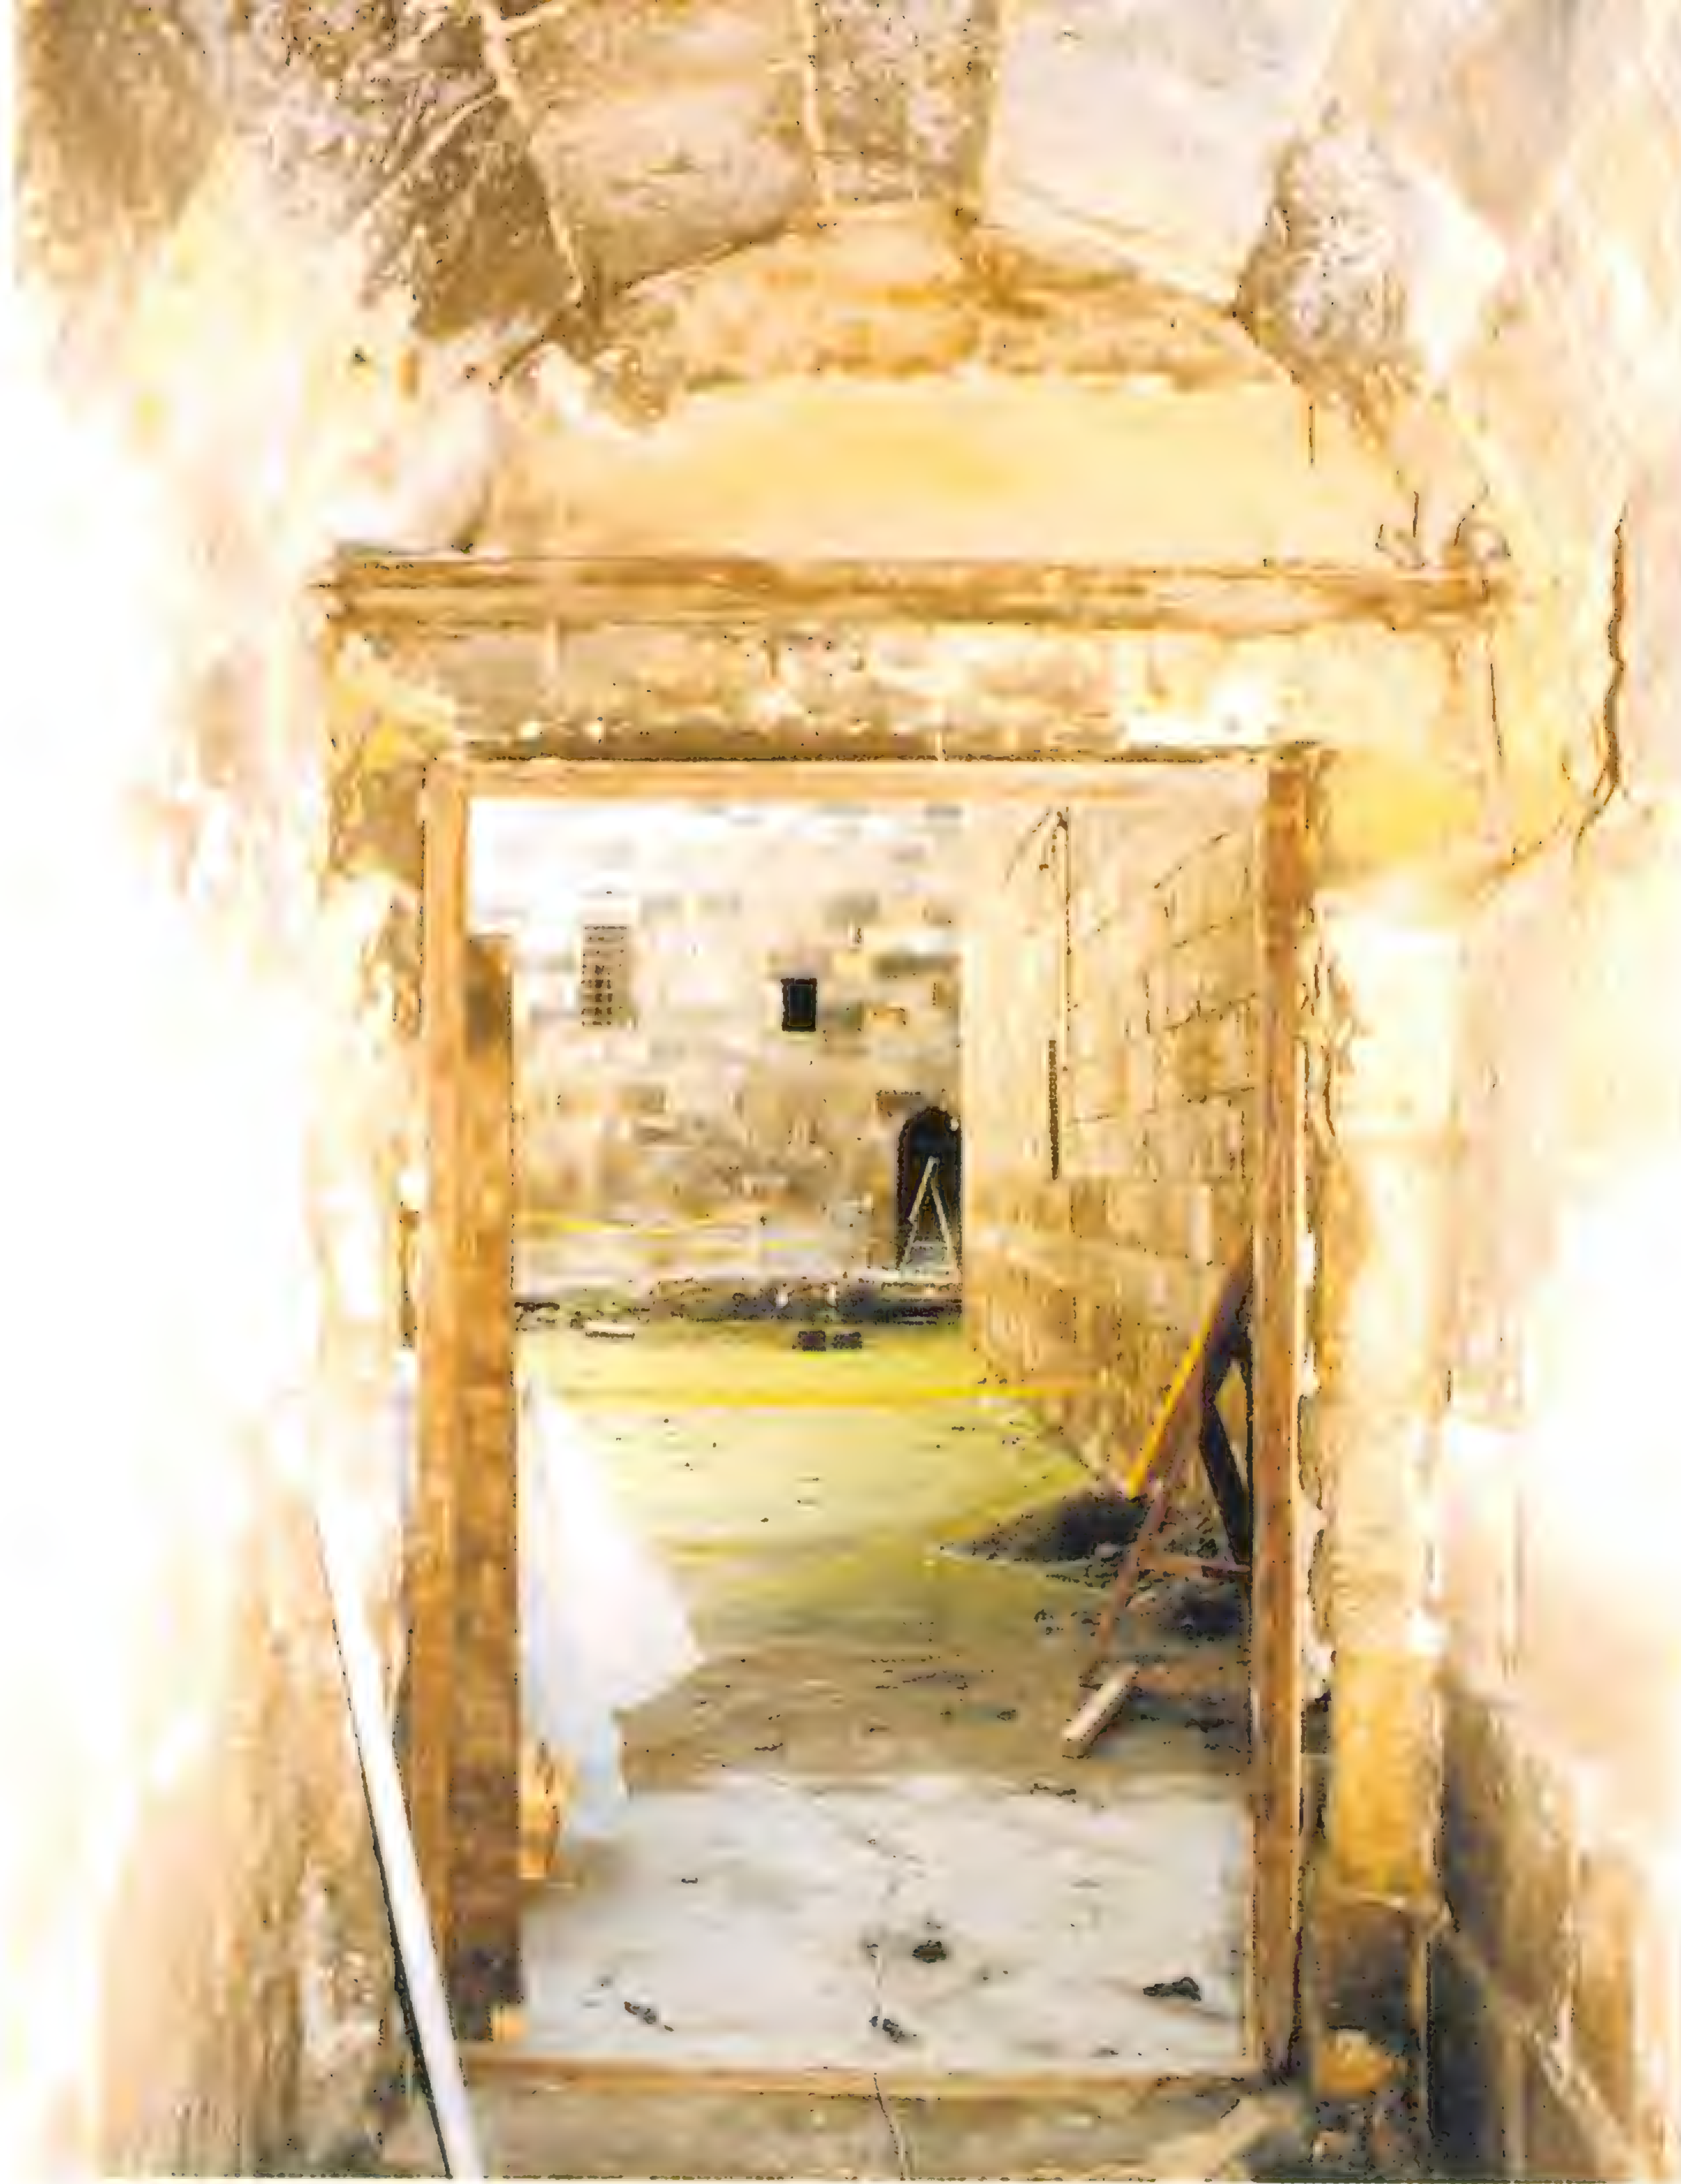
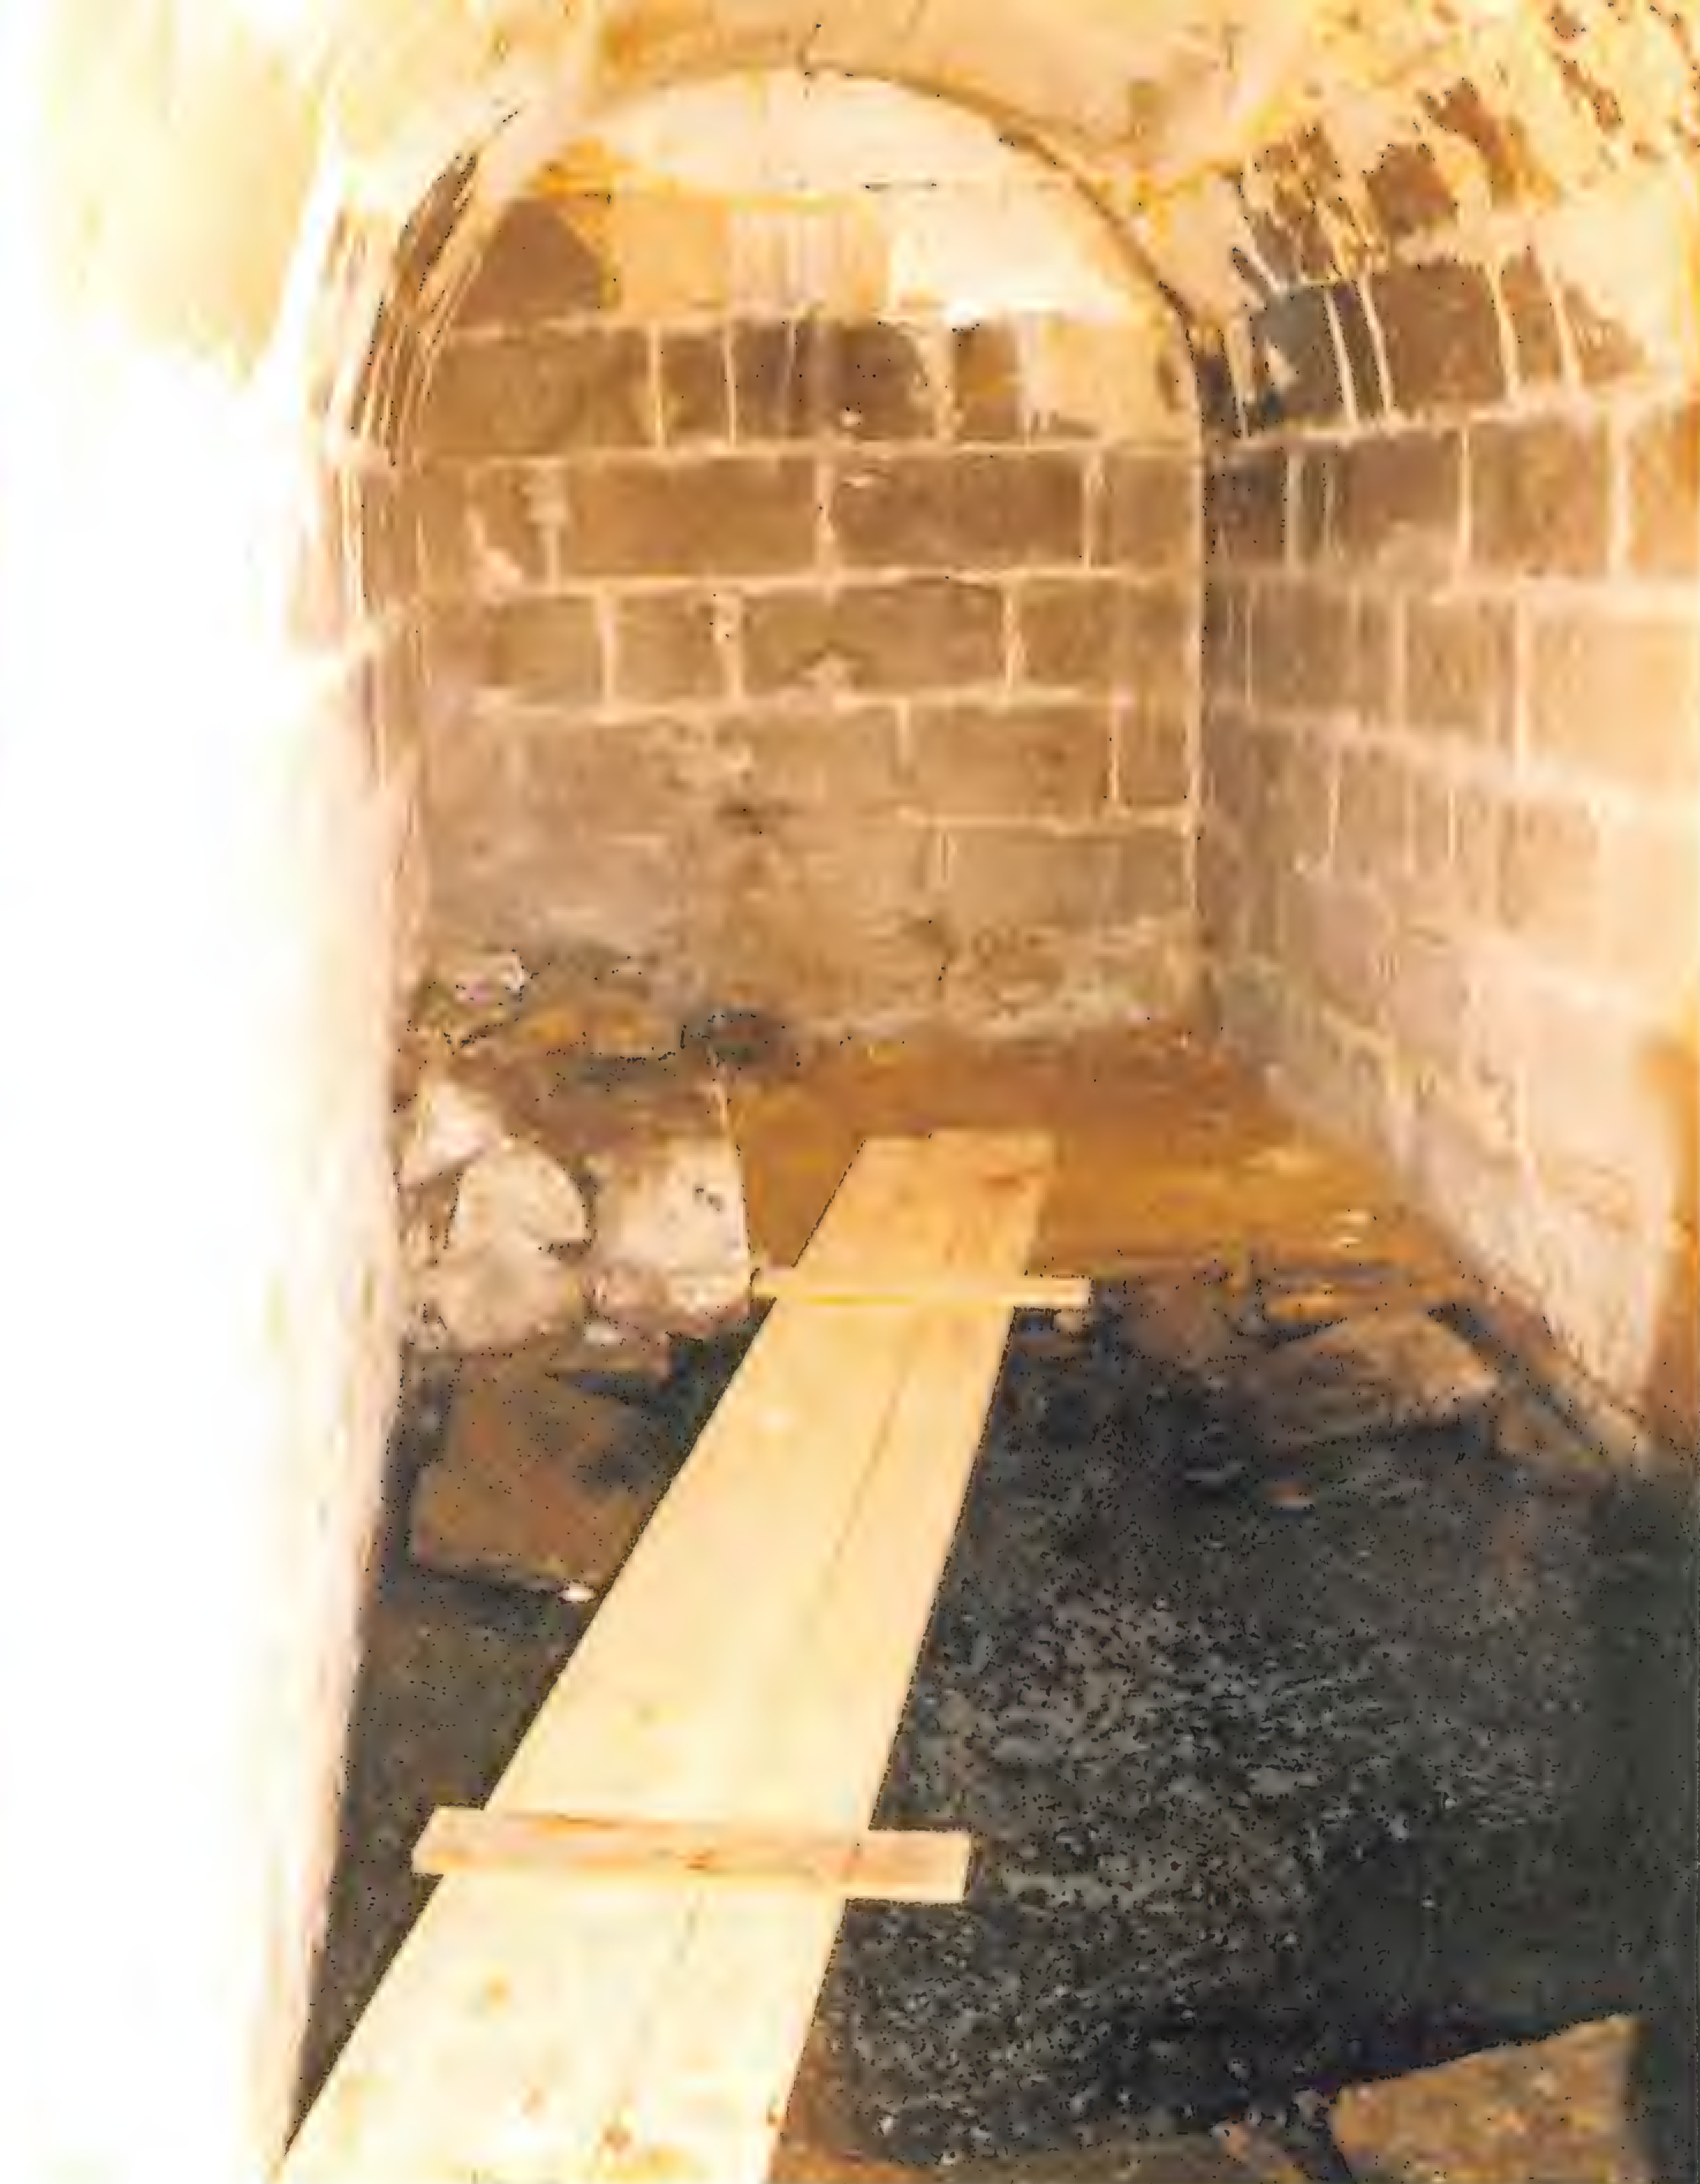
المياه الجوفية بالفناء

المياه الجوفية ومنسوبها بالحواصل

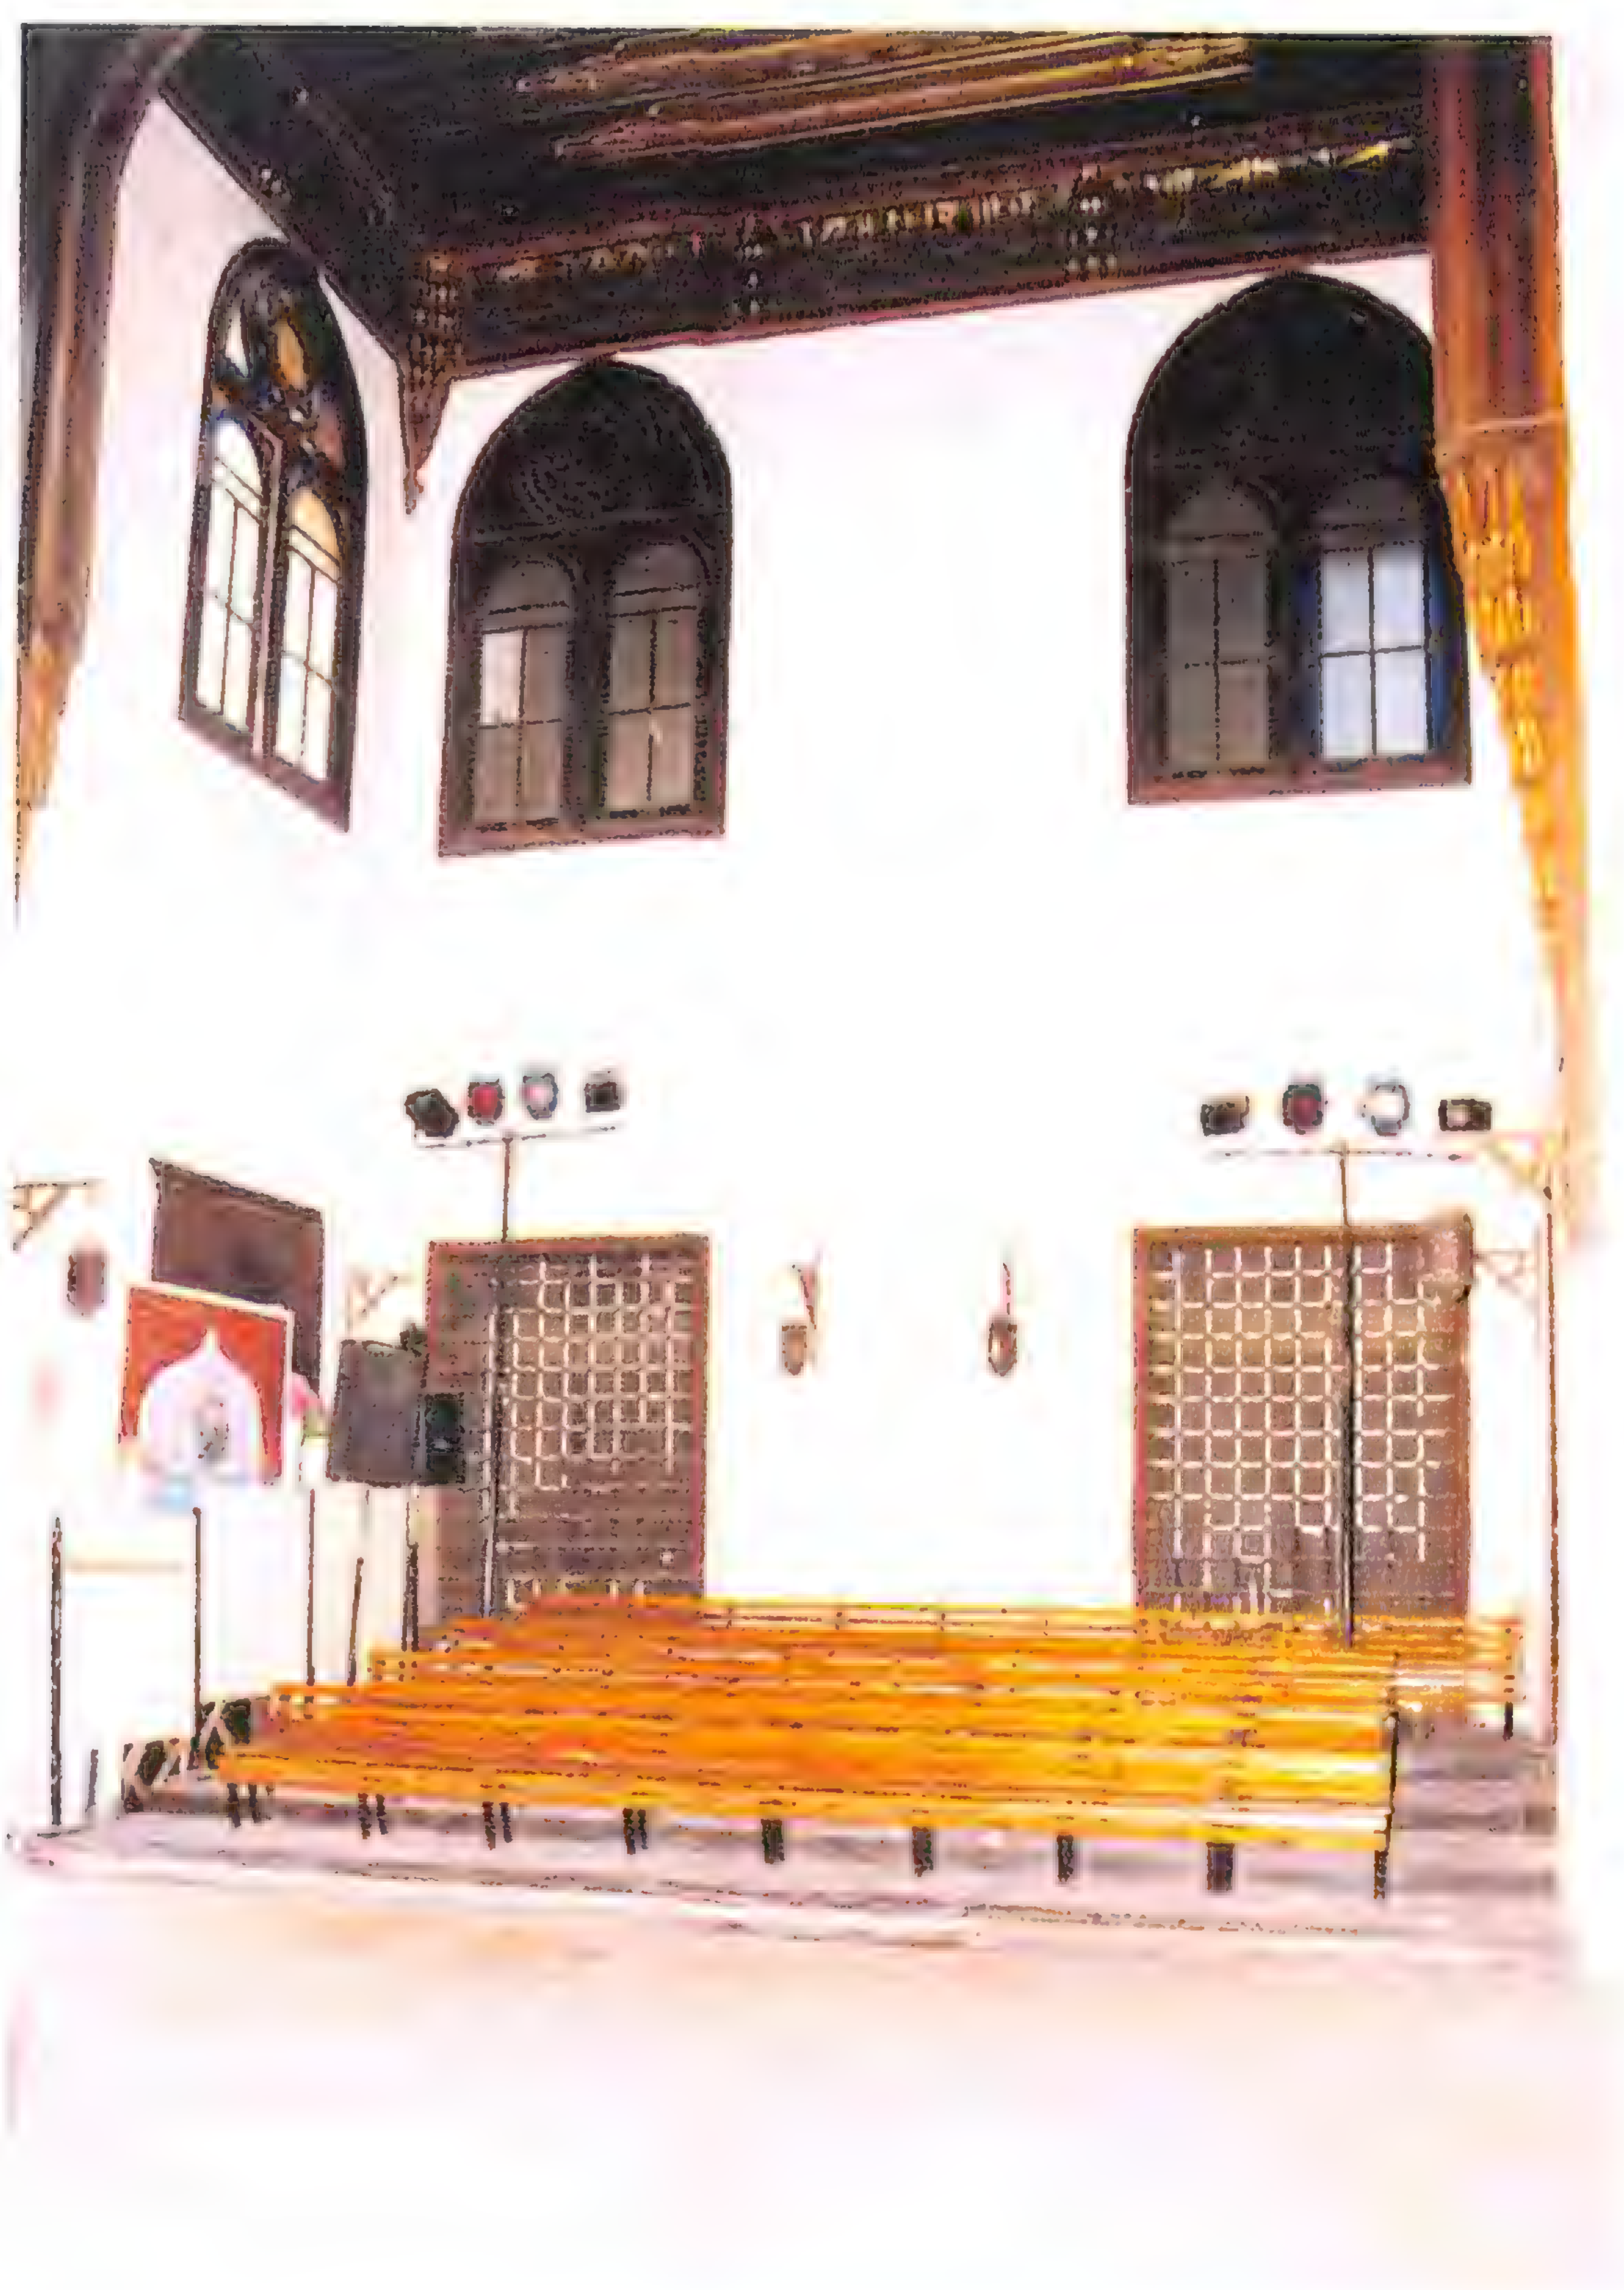
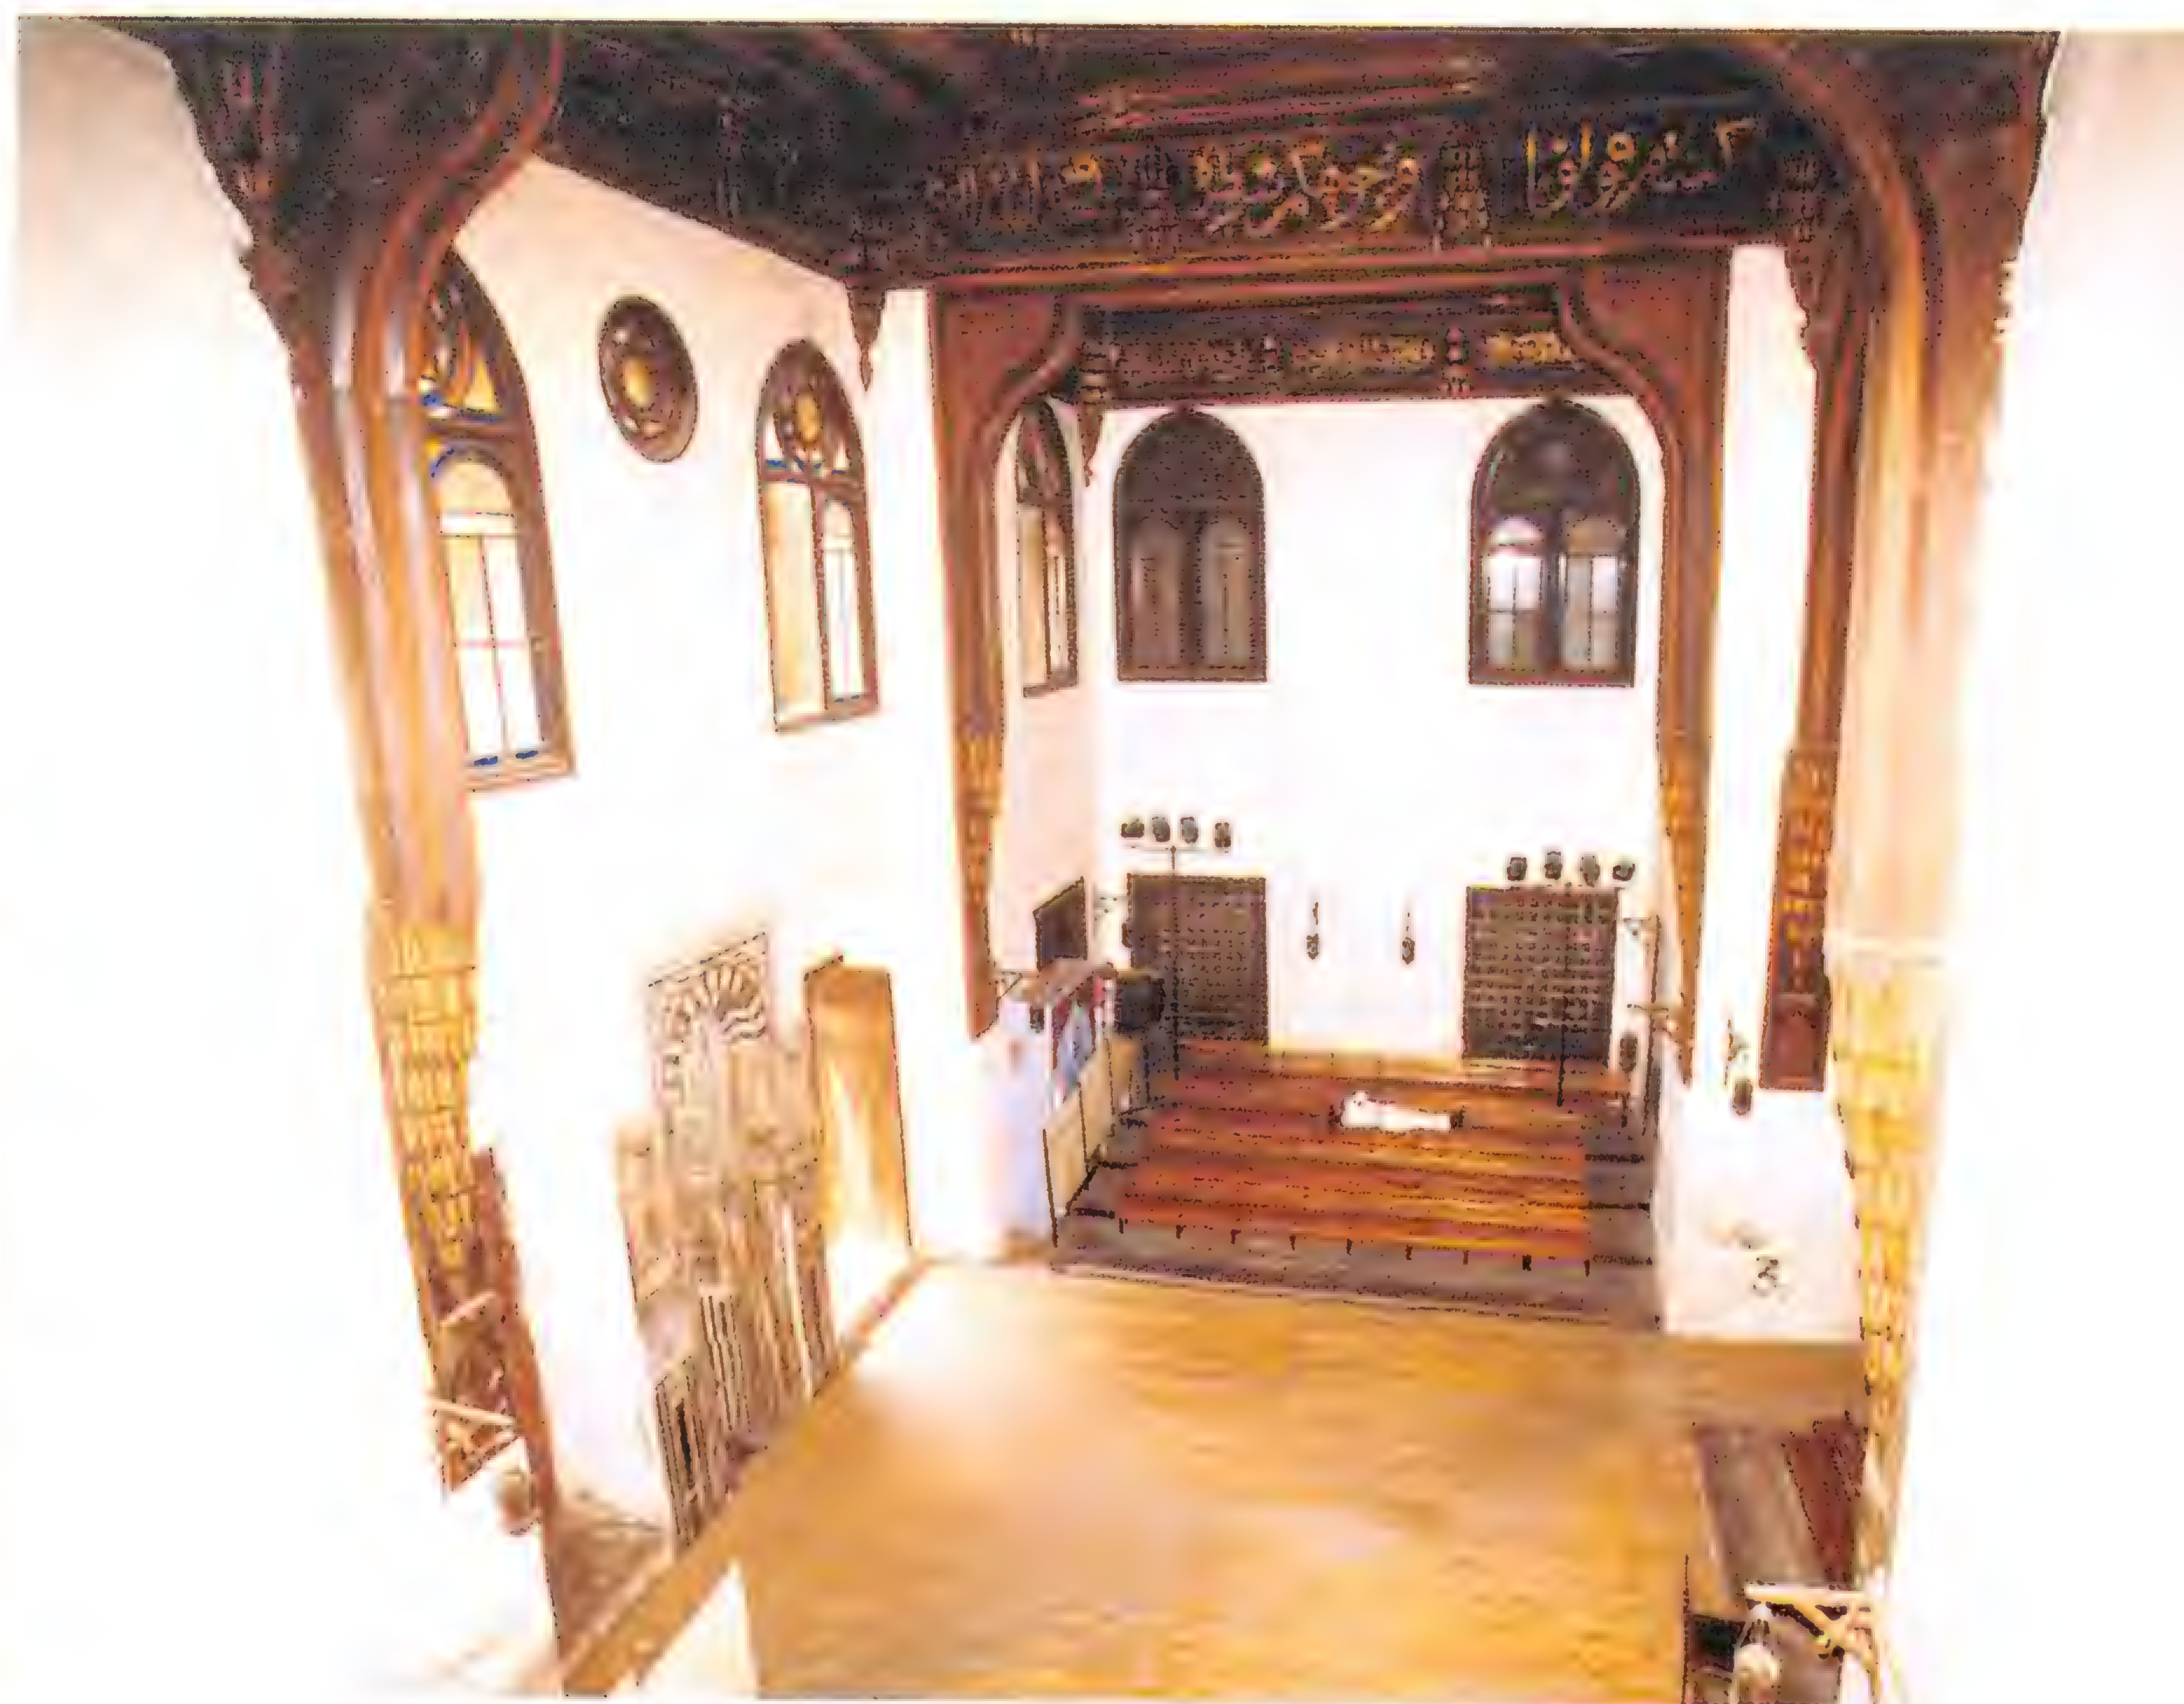
هى من أجمل الخانقاوات المملوكية، لها فراغ جميل شاهق، له نسب جميلة ويزين الفراغ سقف بديع الزخارف، ولقد كان من استخدام الفراغ لعمل مسرح ومدرج لتقديم العروض بقصر ثقافة الغورى أثره على الشكل العام للخانقاة وأحد عوامل تدهورها، فقد تم عمل مدرجات للمسرح وعمل تجاليد خشبية لكسوة دخلات الشبابيك لتحويل استخدامها كدواليب لحفظ الأدوات المستخدمة للعروض، ذلك خلاف التغيير في الأرضيات الحجرية بعمل أرضيات أسمنتية للتمكن من تثبيت مدرجات المسرح، هذا بخلاف تركيب وسائل إضاءة لخدمة العروض بشكل يتنافر مع طبيعة التكوين المعماري والفراغى للأثر، هذا بالإضافة إلى وجود حمامات مستحدثة بالجزء الملحق بأحد الشبابيك مما استتبعه عمل مواسير صرف تشوه الواجهة المطلية على شارع الأزهر، هذا بالإضافة لعمل بياض من مون أسمنتية غير متوافقة مع المون الأصلية، وبالفراغ الملحق بالخانقاة العديد من الشروخ بالحوائط بالإضافة إلى لما تم استحداثه من حوائط ودورات مياة.

الخانقاة قبل الترميم
